TEXTAR®
BRAKE TECHNOLOGY

Evaluarea erorilor plăcuțelor frânei cu disc și a discurilor de frână

Informații tehnice

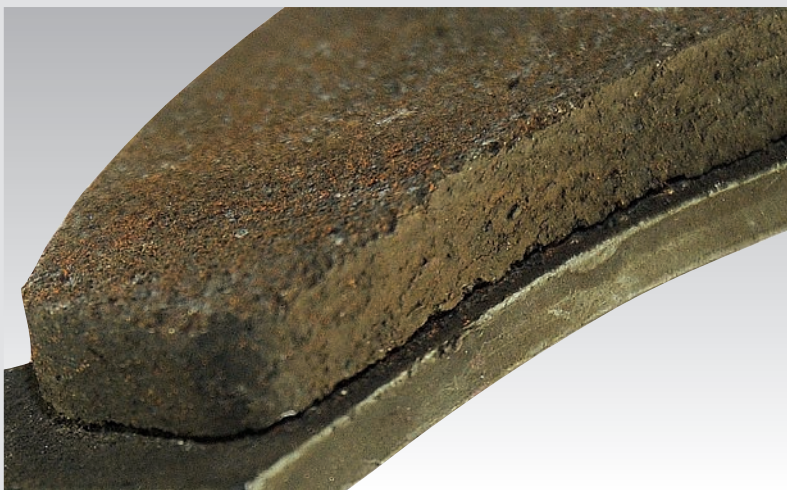
- Desprinderea muchiilor din cauza utilizării plăcuțelor de frână pe discuri de frână extrem de uzate.
- Forță inadecvată a arcului de compresie (deplasare descentrată).
- Alte supraîncărcări mecanice
- Stres termic ridicat constant asupra plăcuțelor frânei cu disc.

► Deteriorarea muchiilor

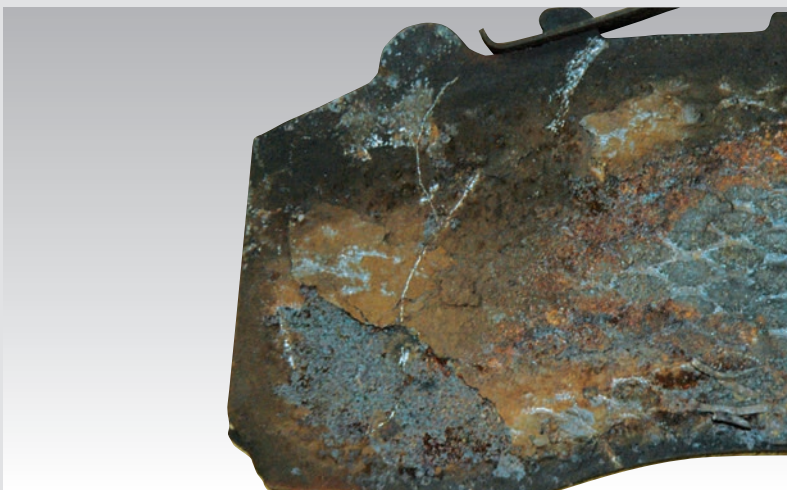
Desprinderea materialului de fricțiune provocată de coroziune

- Materialul de fricțiune a devenit poros (integral sau în puncte).
- Materialul de fricțiune este desfăcut din cauza coroziunii.
- Placa de fixare prezintă urme evidente de coroziune.
- Reziduuri de adezivi
- Substratul și materialul de fricțiune sunt vizibile pe placa de fixare.

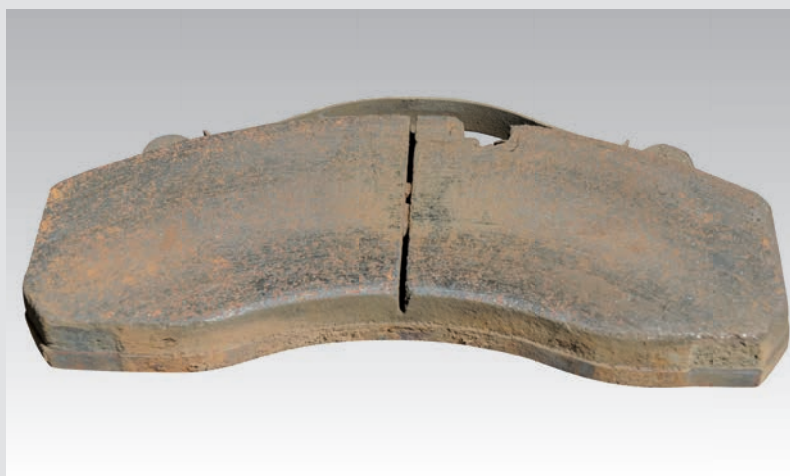
Plăcuțele frânei cu disc au depășit temperatura maximă admisă pentru mai mult de 15 – 20 minute.

În această perioadă, compușii care contribuie semnificativ la stabilitate au fost distruși.

- Materialul de fricțiune se descompune, prezintă rupturi în anumite locuri și/sau substratul și adezivul sunt avariate. Plăcuțele se desprind; stratul de acoperire se exfoliază. Colorarea parțială a plăcii de fixare. Materialul de fricțiune s-a solidificat, are un inel dur, culoare maro-roșie a materialului de fricțiune, cenușă albă în unele locuri.

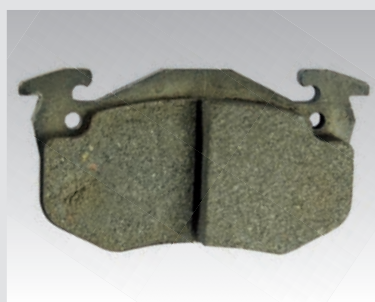
Plăcuțele frânei cu disc s-au înclinat sau au fost montate în poziție înclinată sau a apărut o deformare din cauza „trepidației” etrierului de frână.

Materialului de fricțiune se desprinde de pe placa de fixare. Apare exfolierea. Plăcuțele frânei cu disc sunt noi; separare deasupra adezivului/substratului. Avarie vizibilă pe placa de fixare.

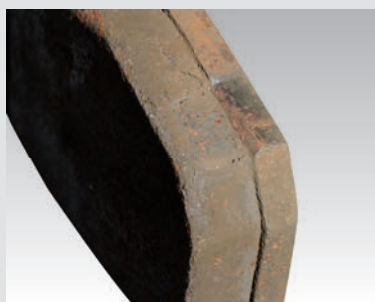
Avarie ca rezultat al stresului de încovoiere, vizibilă pe placa de fixare. „Trepidația” excesivă a plăcii de fixare.

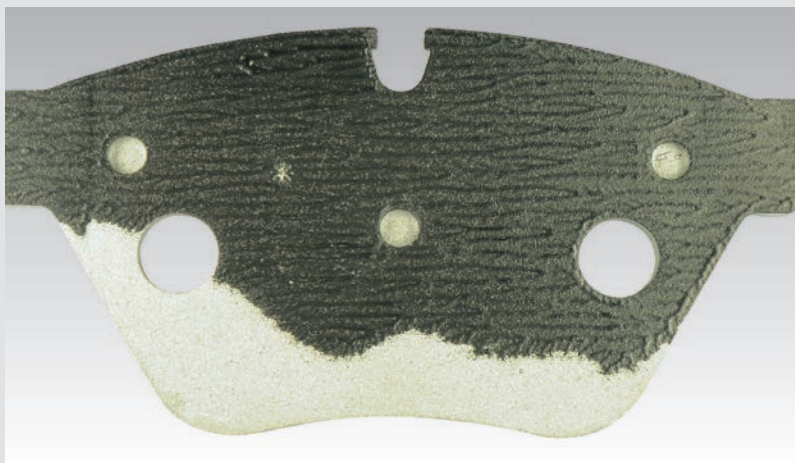
- Materialul de fricțiune s-a desprins încă de când a fost supus stresului scăzut. Nu există suficient adeziv.

- Placă de fixare fină sau substrat și adeziv doar parțial vizibile.
- Adeziv în neregulă. Substrat distribuit necorespunzător.

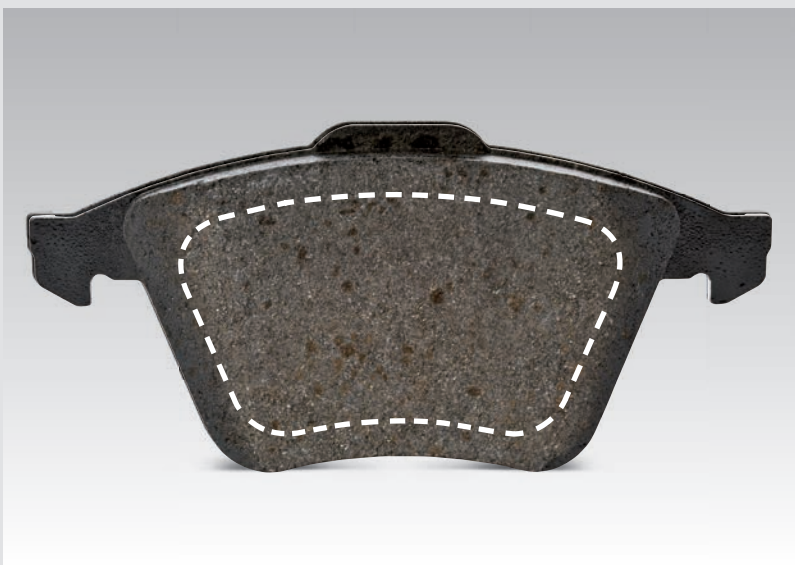
► Rupturile sunt permise în zona marcată; totuși, până la o valoare maximă de 10% din întreaga suprafață de fricțiune

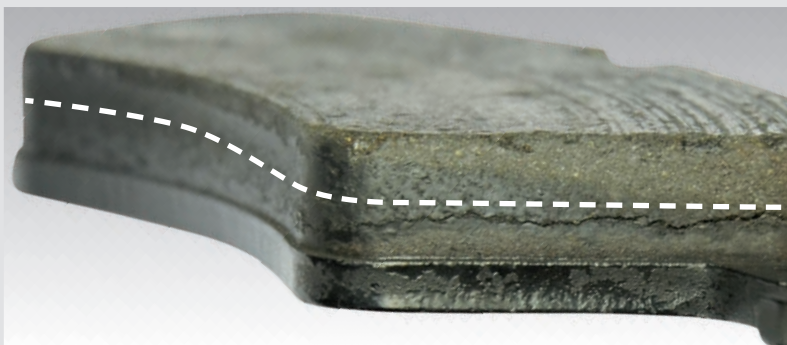
- Nu este permisă nicio ruptură sau deteriorare a muchiilor în această zonă.
- Fisurile sau deteriorările din zona, unde este încorporat materialul de fricțiune, nu sunt permise.

► Zona protejată unde plăcuța este conectată, de sub marcaj

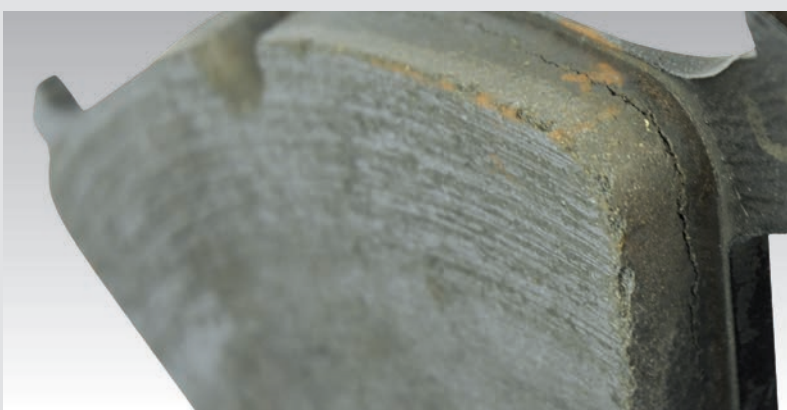
► Plăcuță cu deteriorare inadmisibilă

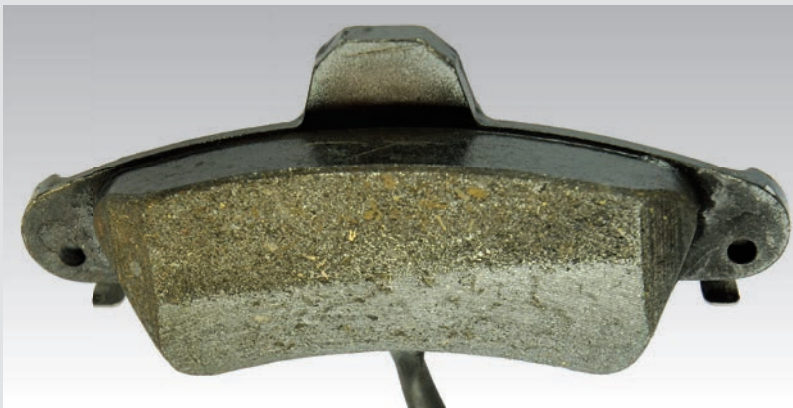
► Plăcuță cu structură de contact necorespunzătoare

- Disc de frână uzat sau necorespunzător
- Frână defectă / contaminare
- Încărcare insuficientă a frânei
- A se vedea și Deficiențe de montaj/ Deficiențe de fabricație

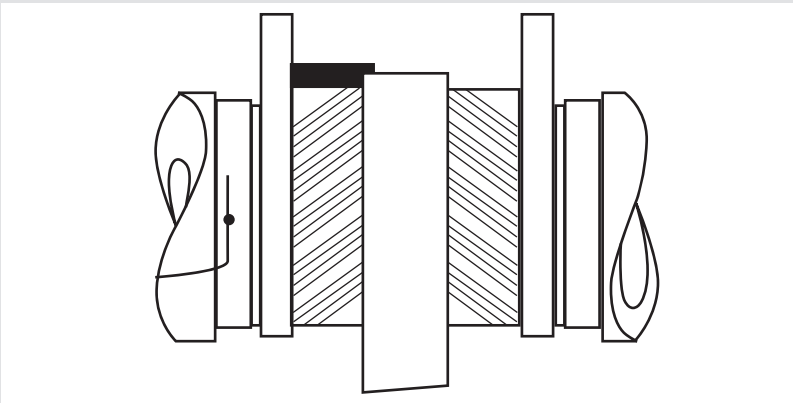
► Avarie din cauza deplasării descentrate

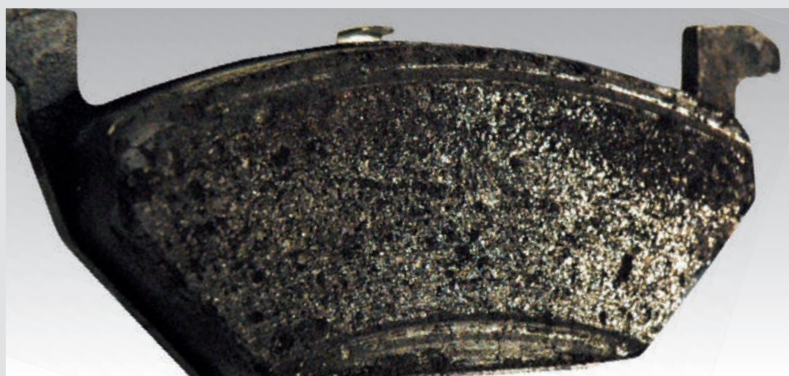
- Distrugerea materialului de fricțiune prin supraîncărcarea mecanică sau termică în unele locuri.

- Utilizarea plăcuțelor de frână noi pe disc de frână extrem de zgâriat / uzat

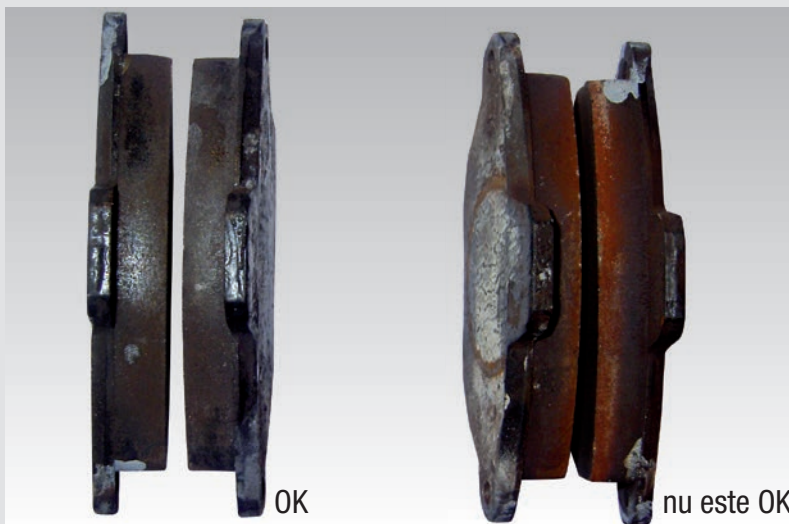
- Distanțarea necorespunzătoare a plăcuțelor de frână din cauza frânei deficiente.
- Poate să apară atât la o roată, cât și pe ax.

- Figură: Stres termic ridicat pe una dintre părți

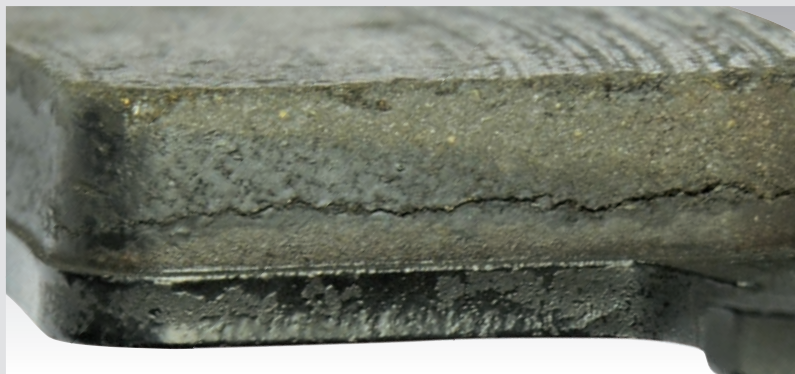
► Exfoliere / fisuri pe plăcuță de frână nouă

- Deficiență de presar inadmisibilă
- Fisurile paralele cu placa de fixare sunt întotdeauna inadmisibile.

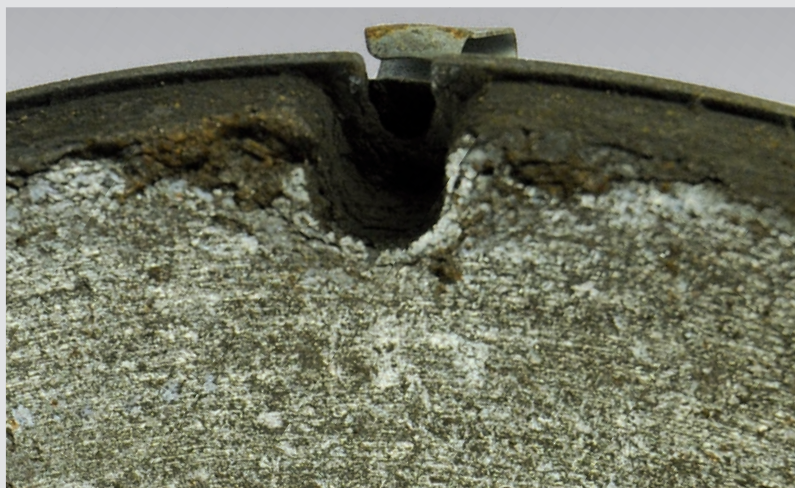
► Rupturi la nivelul suprafeței, nefiind vizibile semne de stres termic ridicat

- Stabilitatea inadecvată a materialului de fricțiune, ca rezultat al deficienței de presare, provoacă porozitate și rupturi la nivelul suprafeței.

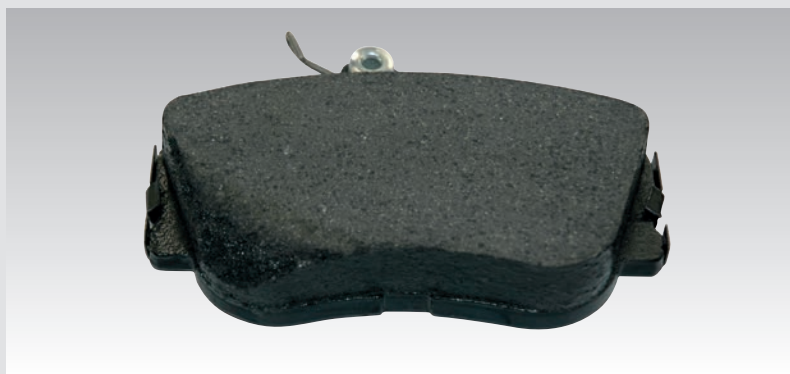
Deficiență de presare inadmisibilă

► Rupturi pe muchii

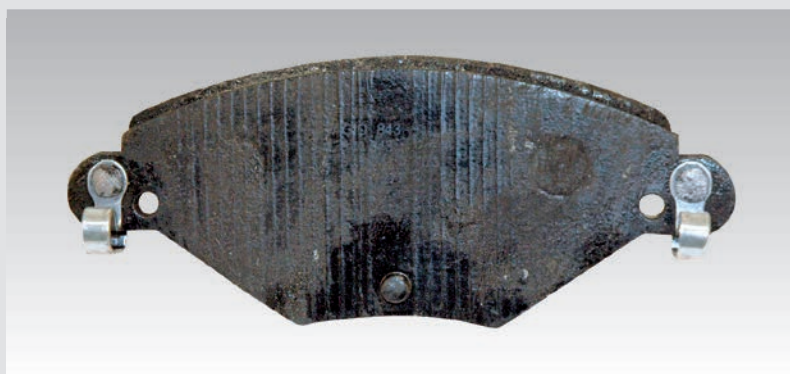
Proeminență de presare relaționată cu designul, pentru utilizarea completă a inelului de fricțiune al discului de frânare.

► Proeminență de presare admisibilă

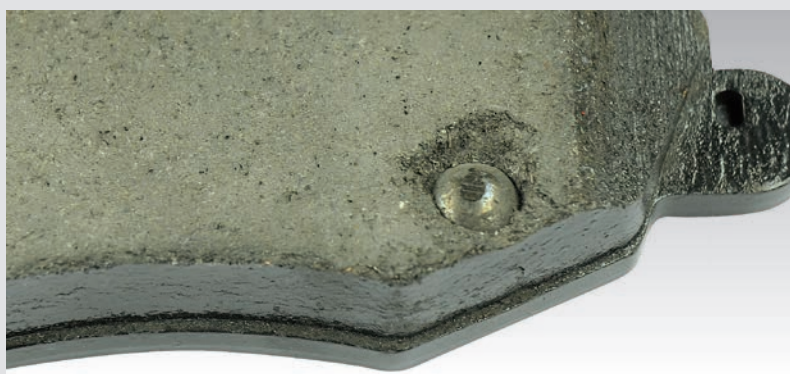
Corpurile străine sunt întotdeauna inadmisibile, proporțiile de mixare neomogenă fiind admisibile până la o valoare maximă de 5% din suprafață.

► Corpuri străine în materialul de fricțiune

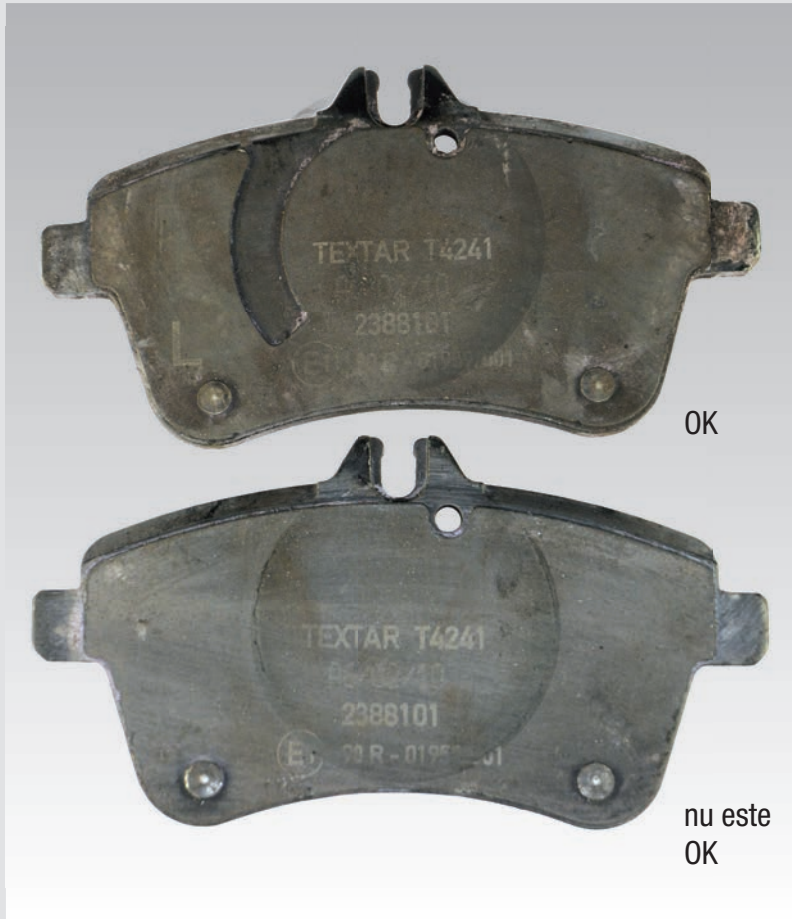
Poziționare incorectă la montaj

► Amprente vizibile / urme pe plăcuța de fixare

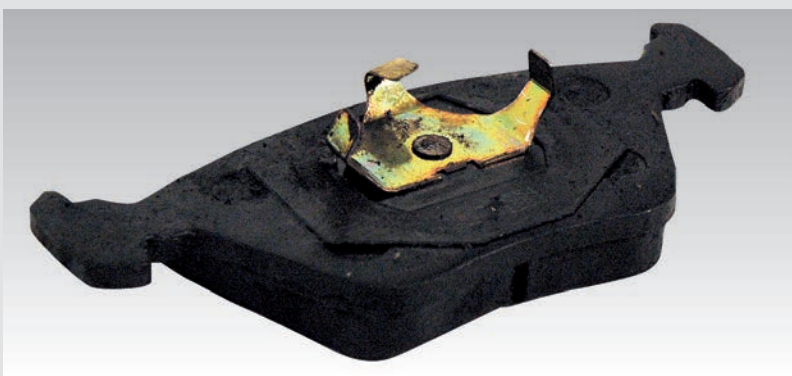
Manipulare necorespunzătoare înainte de / în timpul montajului

► Arcul pistonului este îndoit; acest lucru nu este admisibil

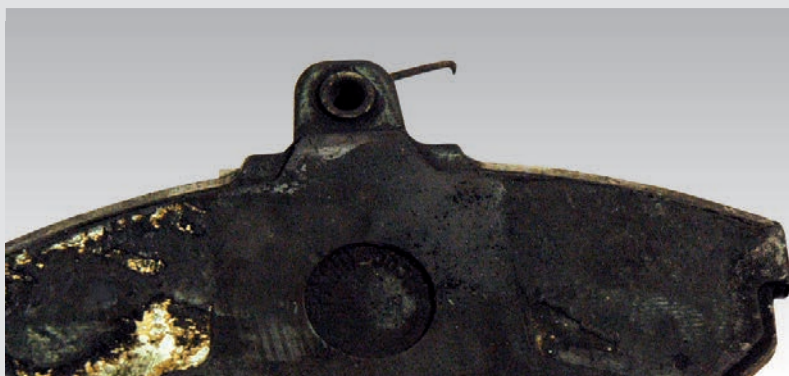
Plăcuță de frână montată necorespunzător

► Arc de presare rupt

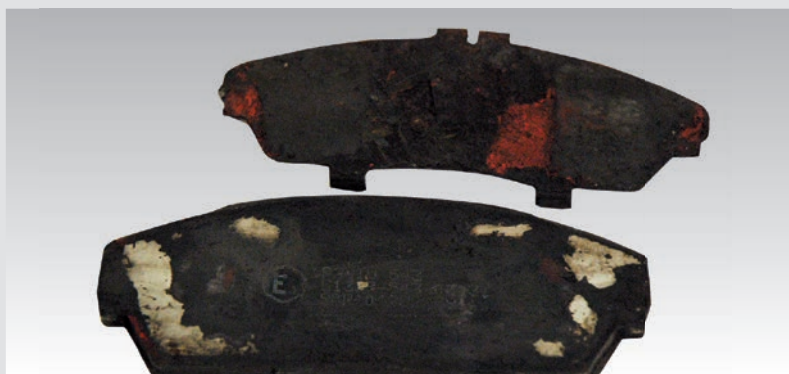
Accesorul este supus uzurii relaționate cu utilizarea și, în funcție de tipul modelului, este inclus în conținutul pachetului de livrare.

► Plăcuțe cu clemă uzată

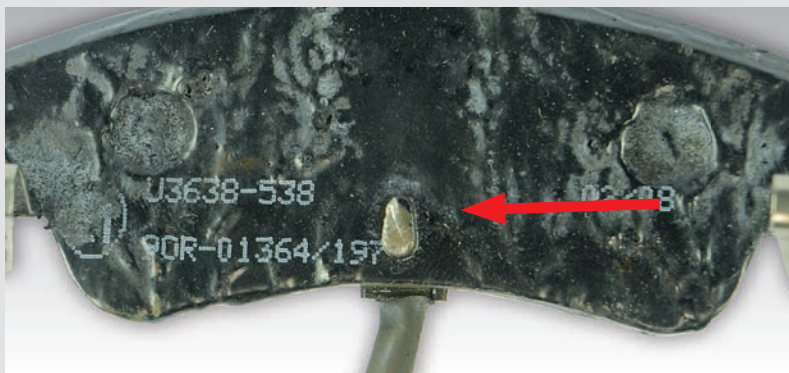
Ignorarea dispozitivului de poziționare

► Amprenta pistonului pe dispozitivul de poziționare

Acordați atenție așezării corecte în etrier, pentru a asigura funcționarea perfectă.

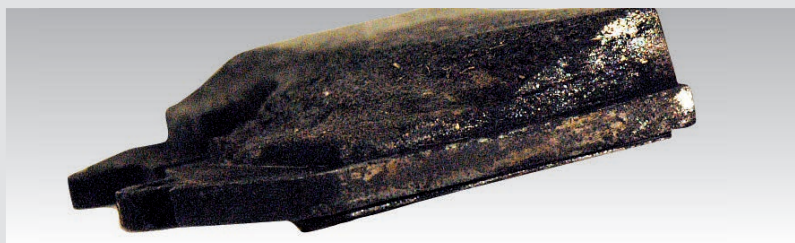
► Avarie evidentă provocată de influențe externe

Canalul frânei nu a fost curățat după murdărire și coroziune. Abatere dimensională a plăcii de fixare.

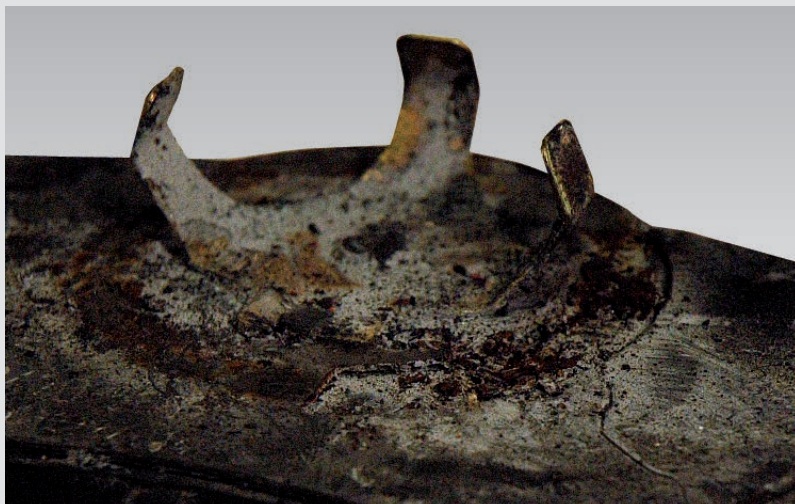
► Decupajul din placa de amortizare nu este funcțional din cauza murdăriei.

Carcasa frânei nu a fost curățată după murdărire și coroziune, ungere excesivă.

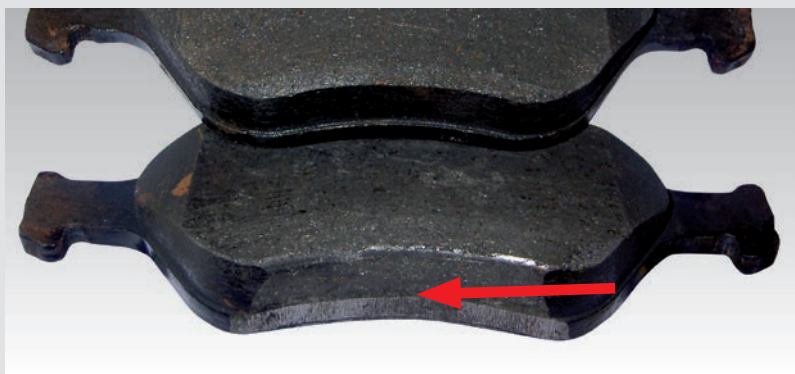
► Geometria plăcuței modificată necorespunzător

Deformare inadmisibilă în timpul montării

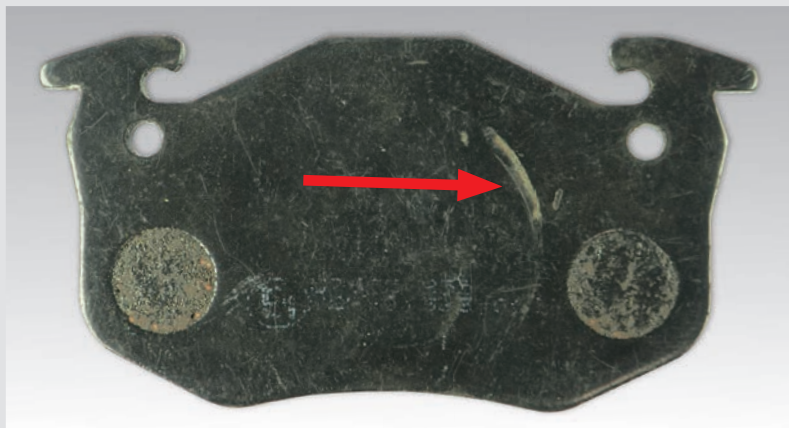
Așezarea incorectă a plăcuței de frână în etrier.

► Amprenta pistonului nu este pe întreaga suprafață

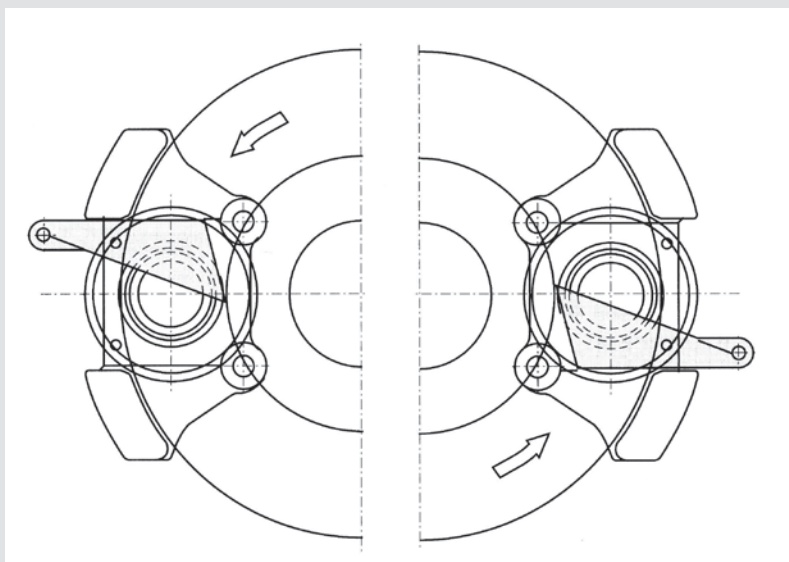
Piston deplasat, aliniat eronat în carcasa etrierului.

► Verificarea pistonului deplasat cu ajutorul aparatelor de măsurare

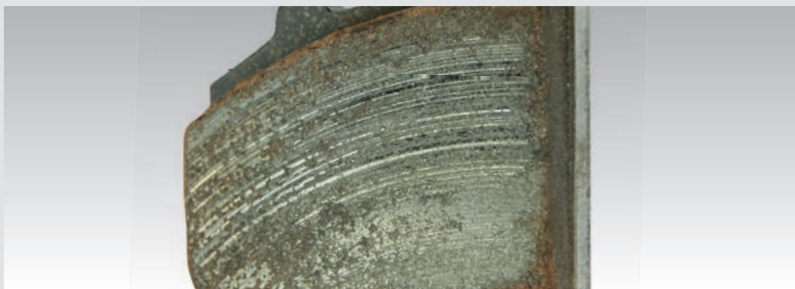
► Vitrificarea suprafeței de fricțiune

Structură de contact inadecvată, necurățarea frânei după încărcarea termică.

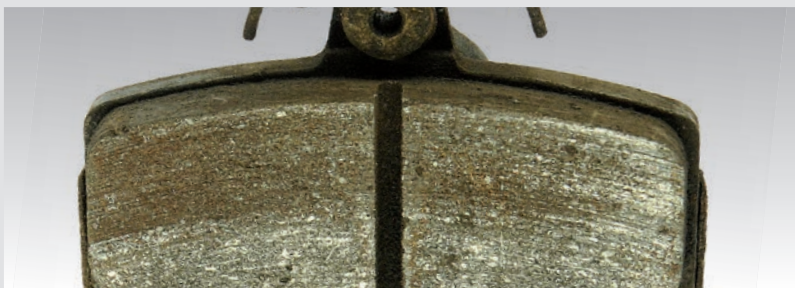
► Contaminarea suprafeței de fricțiune

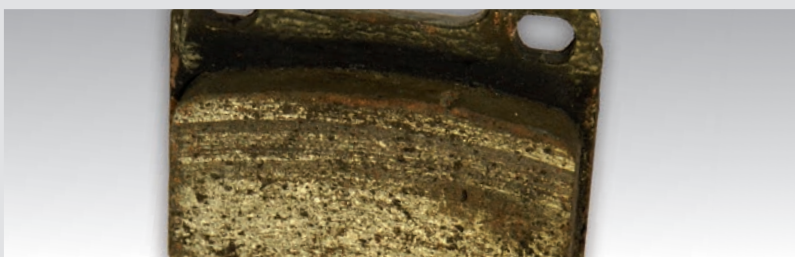
► Zgâriere adâncă a suprafeței plăcuței

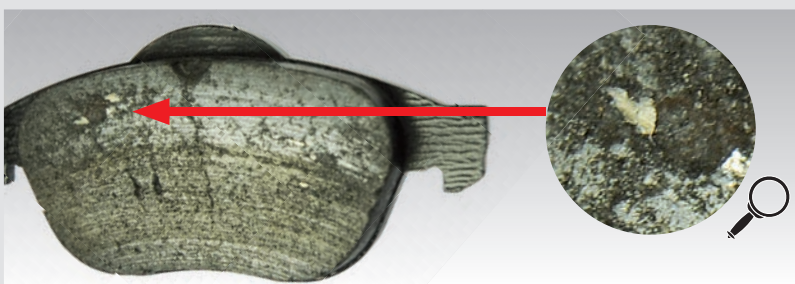
► Reziduuri – așchii de metal în suprafața plăcuței

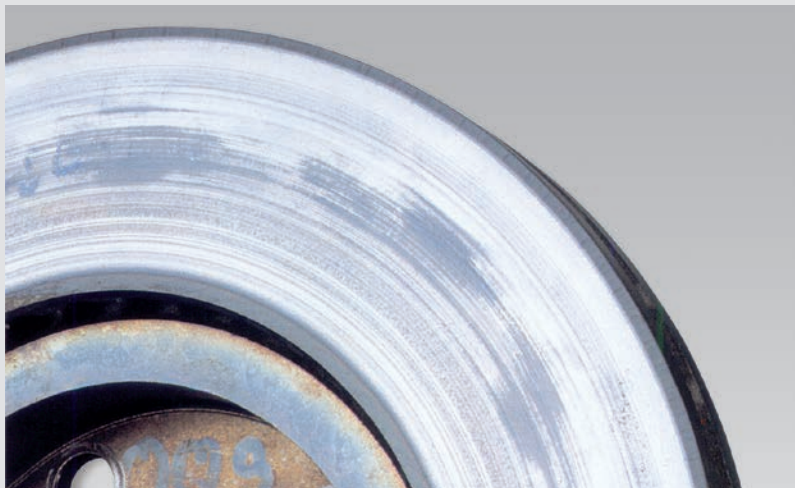
- „Urme de trepidație” prin supraîncălzirea locală a discului de frână

Trepidația răsunătoare și vibrația în timpul frânării la viteze mari

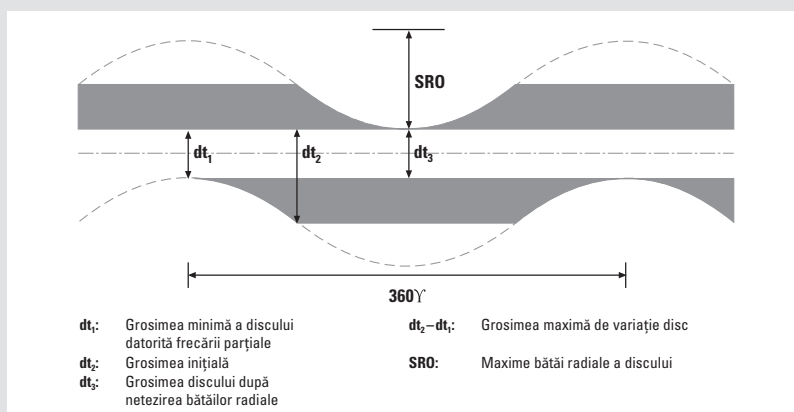
- Variația grosimii discului de frână

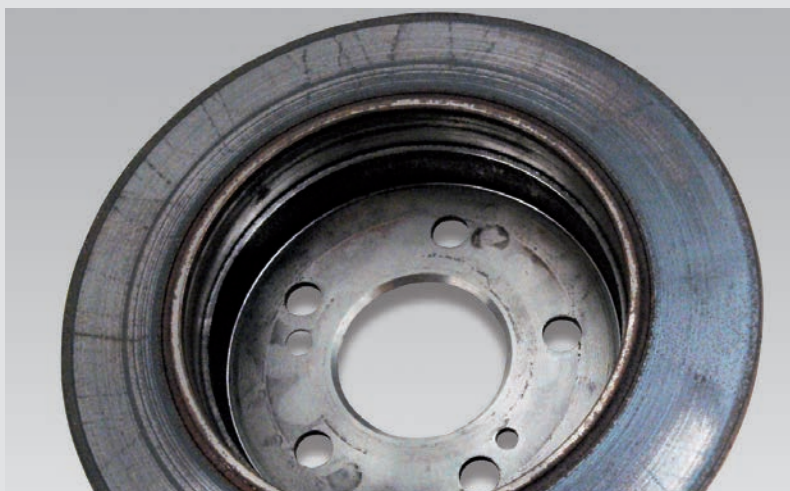
Coroziune, cauzată de umiditate, sare sau alți factori de mediu.

► Disc de frână cu puncte statice

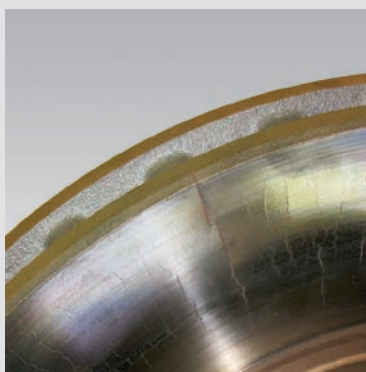
Sarcini mari alternative, termice și mecanice.

► Discul de frână cu fisuri severe din cauza căldurii

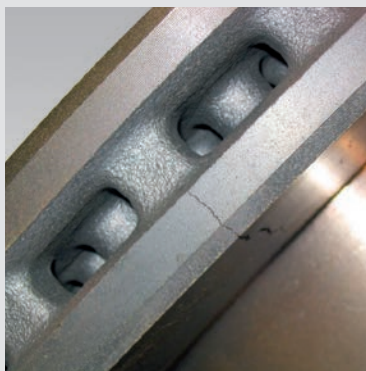
Apariție bruscă, indicații severe de trepidație

► Discuri de frână fisurate

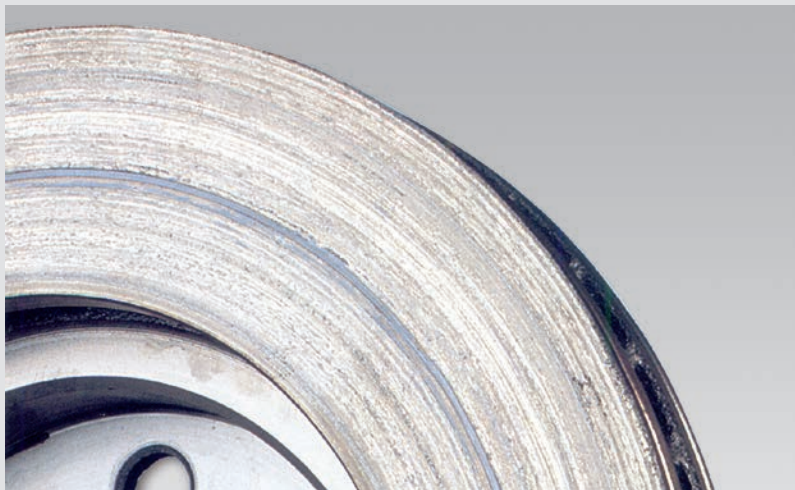
► Disc de frână cu urme de zgârieturi

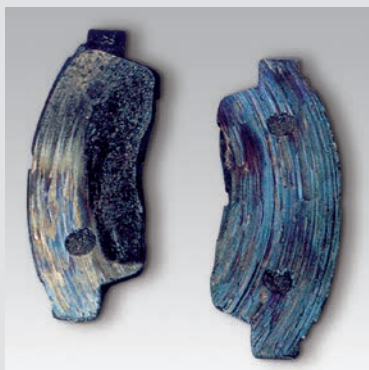
► Material de fricțiune uzat până la placa de fixare din oțel

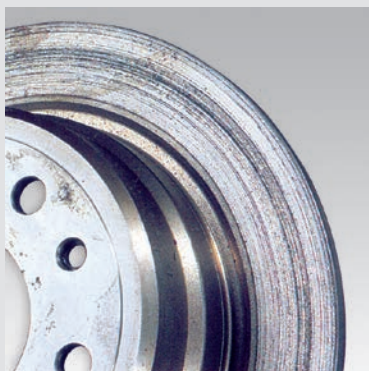
Plăcuțe de frână neînlocuite la timp.

► Discuri de frână deteriorate de materialul de fricțiune uzat

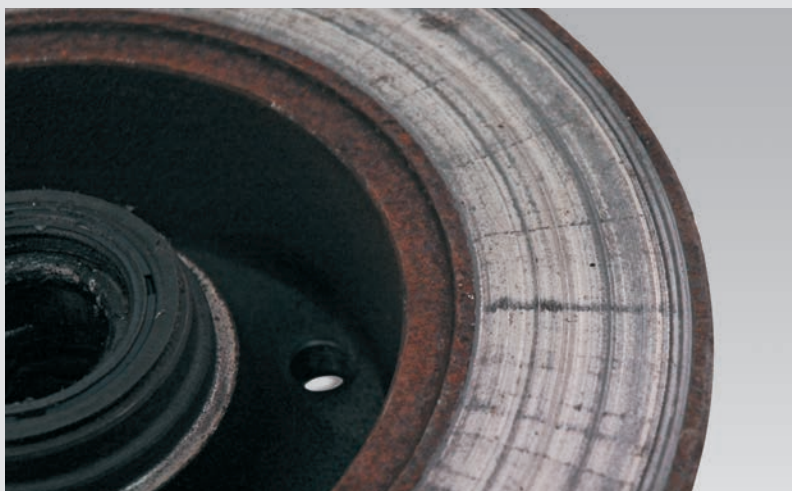
Frână dură, zgomot la frânare, semne de trepidație.

► Disc de frână corodat

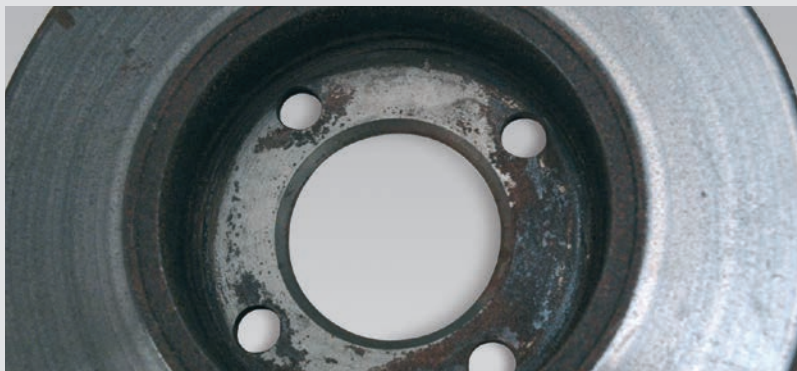
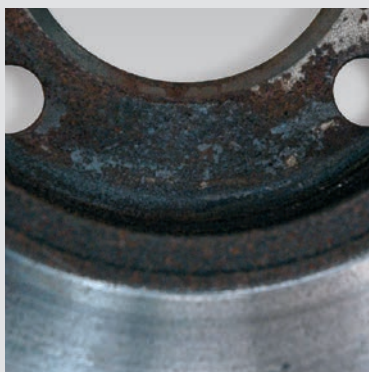
Corodare severă a substratului la nivelul suprafeței de contact

Curățare insuficientă, contact insuficient din cauza murdăriei.

Provoacă variații ale grosimii discului ca rezultat al bătăii radiale inadmisibile.

► Coroziune severă a substratului

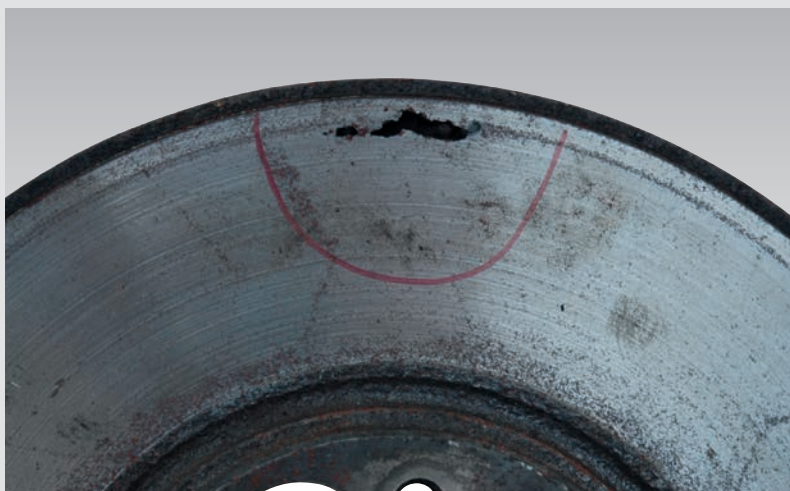
Deficiență în timpul procesului de turnare.

Reducerea stabilității

► Avarii provocate de retasuri

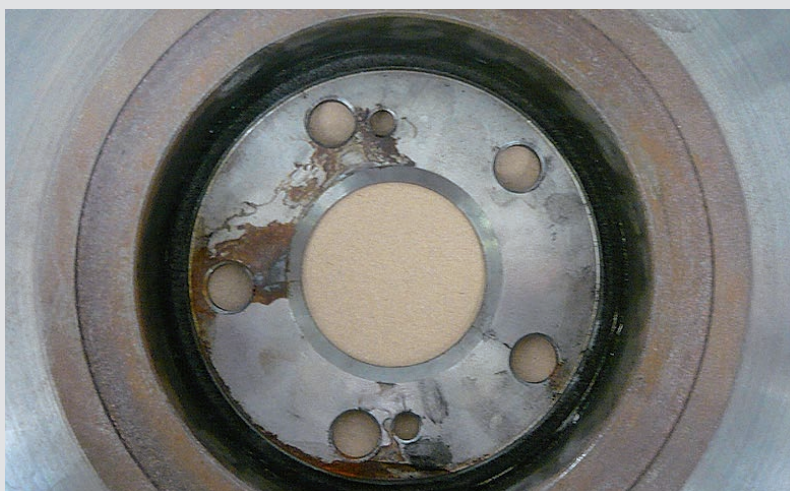
- Deficiență de montaj (torsiune incorectă la montarea discului de frână).
- Așezare incorectă a discului de frână ca rezultat al nerespectării toleranțelor de fabricație.

► Fisuri în zona camerei discului de frână
