TEXTAR®
BRAKE TECHNOLOGY

Evaluarea erorilor plăcuțelor frânei cu disc și a discurilor de frână

Informații tehnice

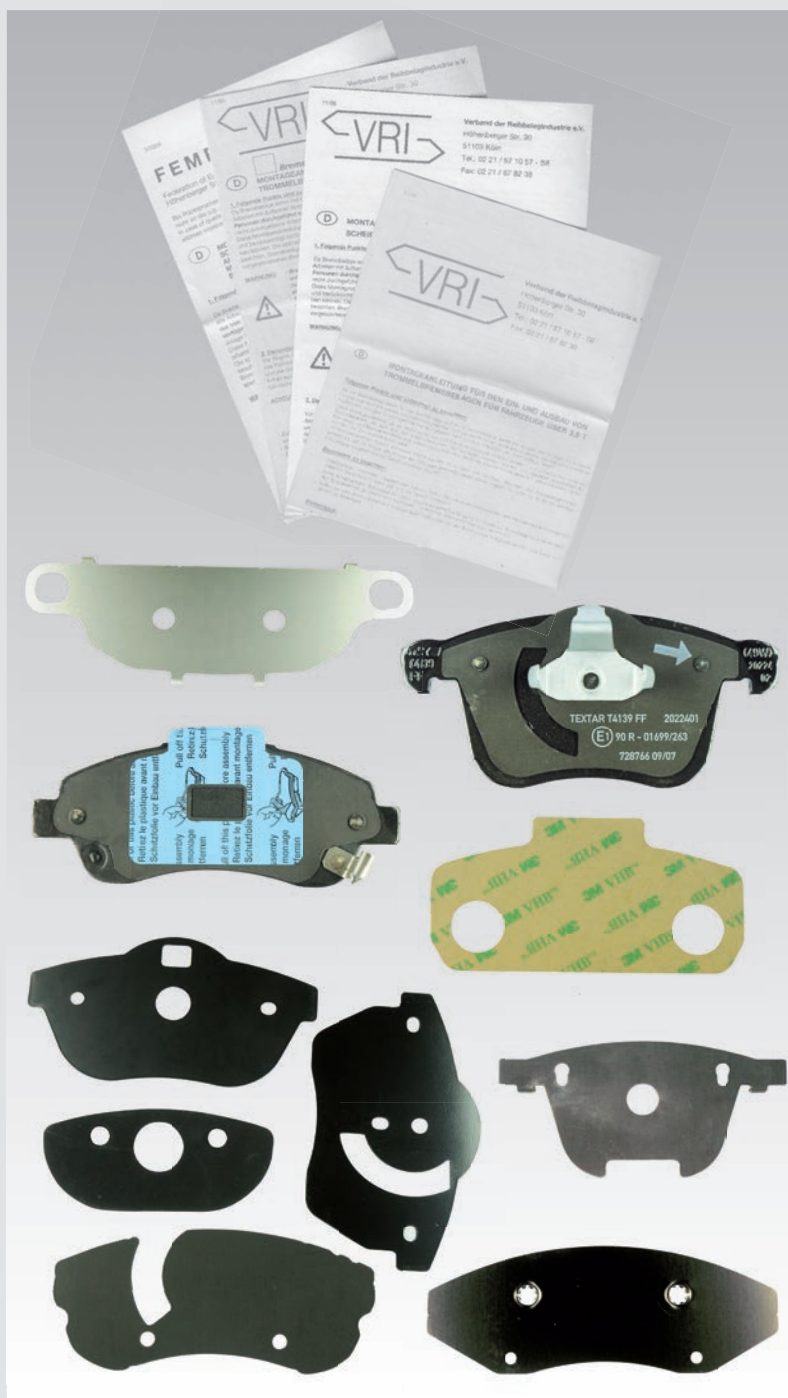
Instrucțiunile speciale de montaj referitoare la măsurile secundare trebuie urmate pentru a preveni atât zgomotele, trepidația, fisurările discului, cât și uzura neuniformă.

► Instrucțiuni speciale de montaj referitoare la măsurile secundare.

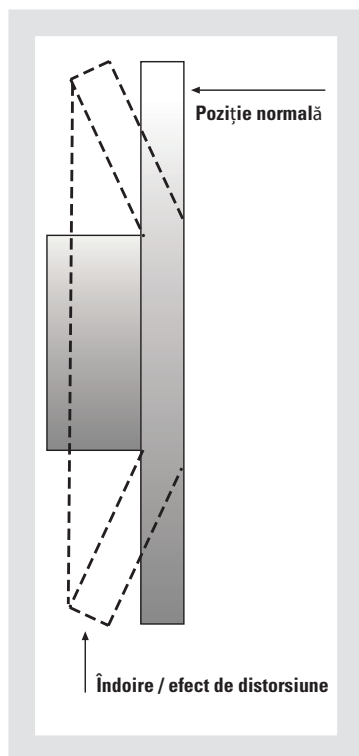
- În anumite condiții, discul se poate deforma în momentul frânării puternice. Această flexare a discului poate avea ca rezultat deformarea permanentă.
- Uzura discului de frână este sub grosimea minimă (a se vedea recomandările producătorului), fapt care reduce capacitatea discului de a disipa căldura.
- Plăcuțele frânei cu disc sunt **excesiv de uzate** și au un **efect de frânare insuficient**.
- Fonta discului de frână și toleranțele nu sunt în conformitate cu specificațiile producătorului.
- Plăcuțele frânei cu disc montate nu sunt adecvate utilizării și/sau **nu sunt în conformitate cu echipamentul original** sau orice alt standard de calitate similar.
- Sistemul de frânare nu funcționează corect sau unele dintre componentele sale nu sunt dimensionate corect.

În plus față de cauzele „trepidației termice” cauzate de supraîncălzirea locală,

Prin urmare, este necesară investigarea minuțioasă și cu atenție a cauzei și remedierea deficienței. Această activitate ar trebui realizată de către un atelier de reparații specializat, cu un nivel ridicat de experiență.

- Se verifică dacă **roata** este dezechilibrată și se reechilibrează dacă este necesar.
- Se verifică starea **suspensiei** și a **componentelor sistemului de direcție** și se înlocuiesc toate piesele defecte.

- Se verifică componentele individuale ale fiecărui **lagăr al roților** și se înlocuiesc în cazul defectelor (distanțarea lagărelor).
- Se verifică, și dacă este necesar se corectează **geometria axelor** în conformitate cu valorile de ghidare indicate de producătorul vehiculului.

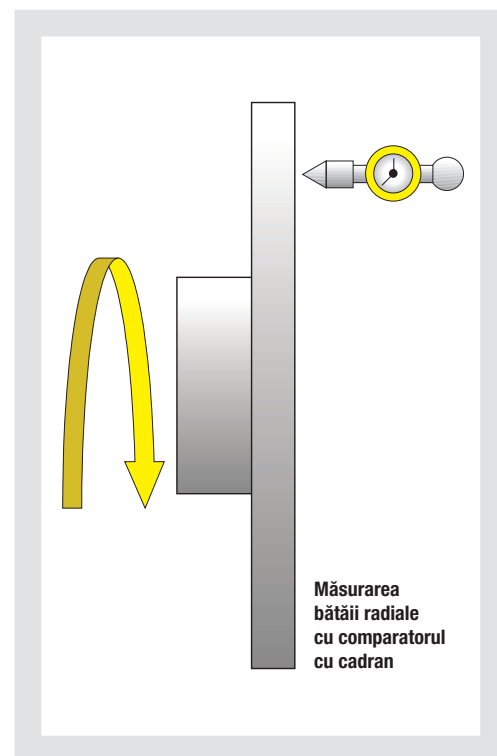
■ Un alt factor care afectează bătaia radială este **ondulația discului** de frână. De aceea, ar trebui să se verifice și paralelismul discului, acesta trebuie să nu depășească 0,050 mm. Pentru această testare este nevoie de echipament specializat.

■ Pentru precizia **măsurării variației grosimii discului** este necesar echipament specializat; totuși, un micrometru de precizie, având o acuratețe a măsurării de 0,001 mm va asigura rezultate suficient de precise. Măsurătorile ar trebui să fie făcute pe 12 - 15 puncte de pe circumferința discului și la cca. 10 - 15 mm sub raza exterioră de fricțiune a discului. În funcție de tipul vehiculului, o variație scăzută a grosimii, între 0,012 și 0,015 mm (vehicule problematice: < 0,008 mm) poate provoca trepidația. Pe discurile noi, aceste valori nu trebuie să fie depășite. De asemenea, acestea constituie și limita toleranței absolute pentru discuri de frână Textar.

După cum am indicat, cauzele bătăii radiale excesive și variațiile grosimii discului pot fi dificil de identificat. Însă, prin realizarea măsurărilor posibile asupra componentelor afectate și – dacă este necesar – înlocuirea acestora, aceste deficiențe pot fi în mare parte restrânse la niveluri acceptabile.

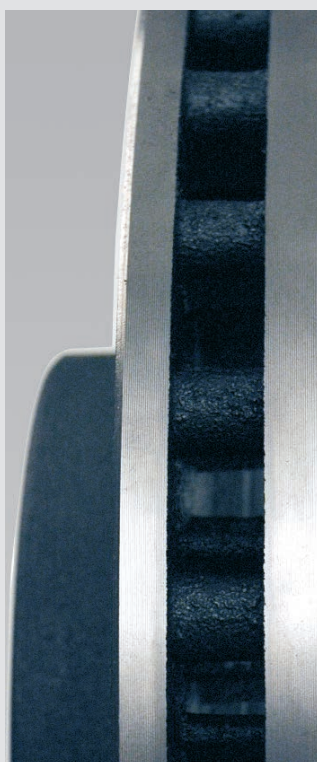
Variația grosimii inelului de fricțiune

În funcție de design, pentru diverse grade de absorbție a căldurii.

Diferența maximă admisă pe fiecare inel de fricțiune este de 0,5 mm.
